# Kielkorrosionen ...

kommen auf vielen älteren Yachten vor und sind, abhängig vom Grad des Befalls, auch nicht immer gleich ein GAU. Auf Rost reagieren sollte der Eigner trotzdem. Dem Schliff am Schiff folgt der Aufbau von schützenden Schichten. Komplettsanierung oder partieller Anschliff? – das ist vor allem eine Frage rechtzeitigen Handelns. Text und Fotos: Hinnerk Stumm

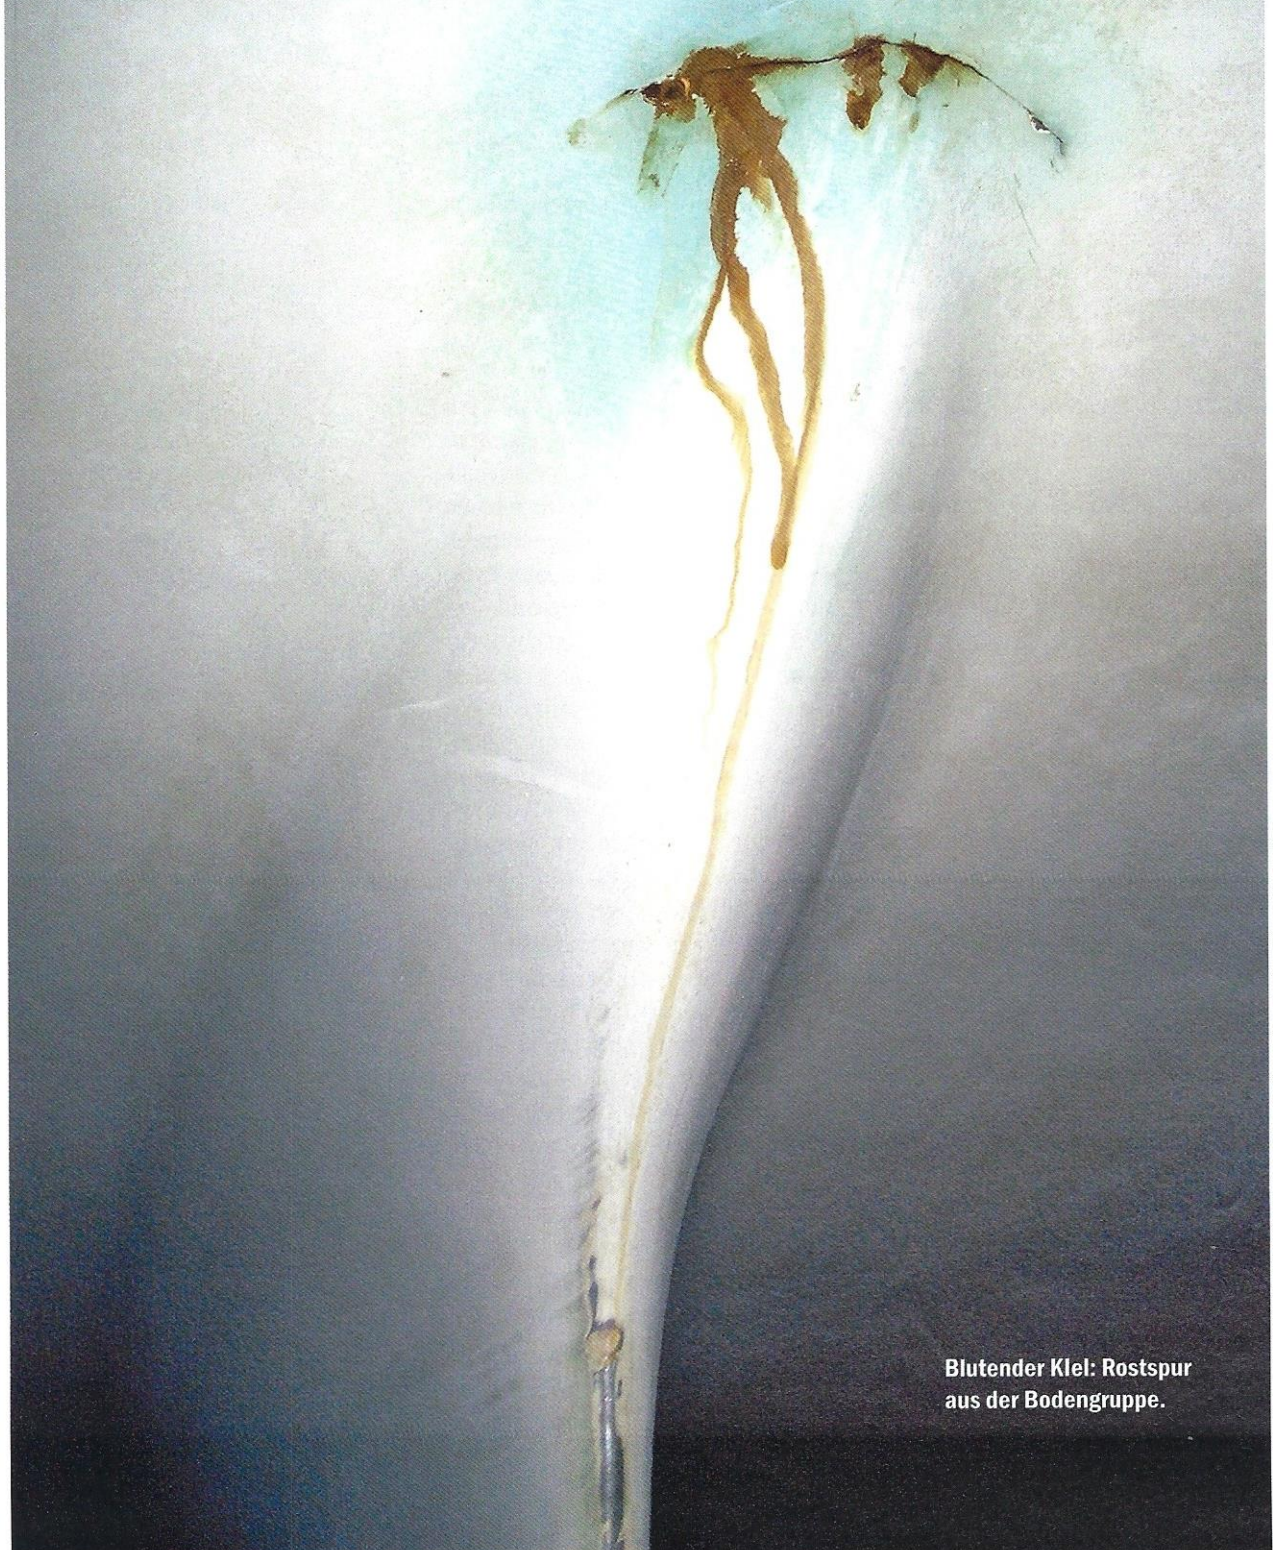
Blutender Kiel: Rostspur aus der Bodengruppe.

Im Eingangsbeispiel wurde beim Kielbau übrigens ein dafür oft verwendetes Pallholz zur anfänglichen Aussteifung schlicht im Kiel vergessen. In der Folge zog es Wasser, quoll auf und drückte auf die anliegenden Epoxidbeschichtungen – bis sie platzten. Ein seltener Fauxpas, vergleichbar vielleicht mit der viel zitierten vergessenen Schere im Magen eines OP-Patienten – und dennoch möglich.

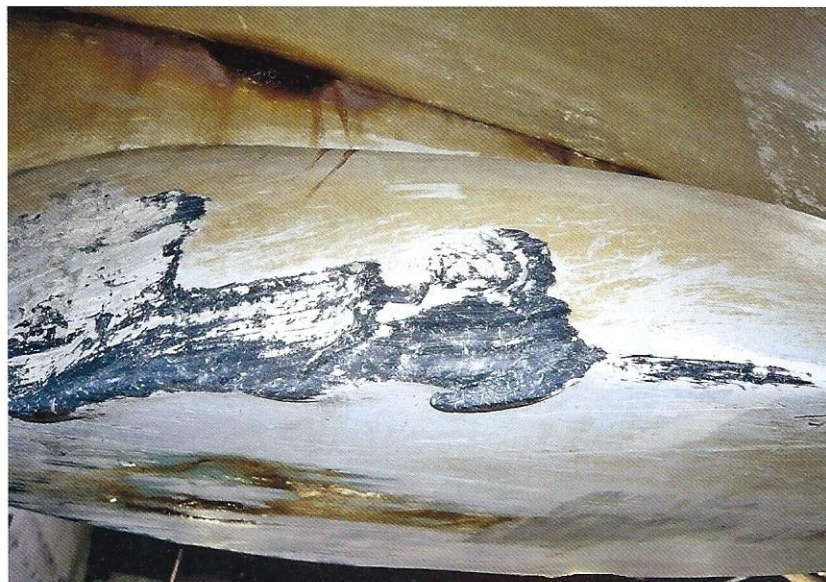
Grundberührungen hinterlassen an Bleikielen keine nennenswerten Schäden.

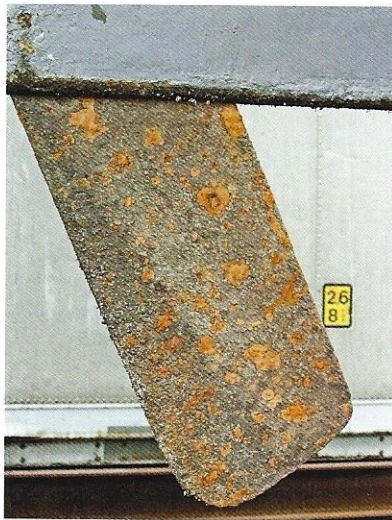
**Starke Korrosion an einem Bleikiel-schwert.**

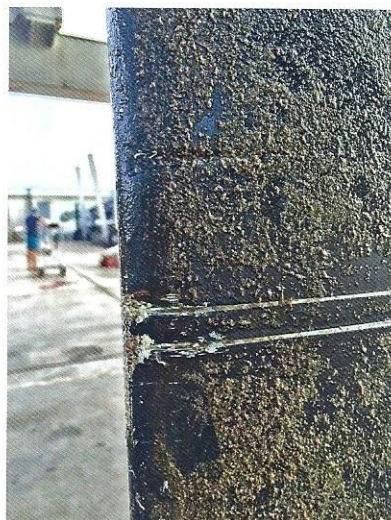
**Schaden durch eine eingefressene Spinnaker-Schot.**

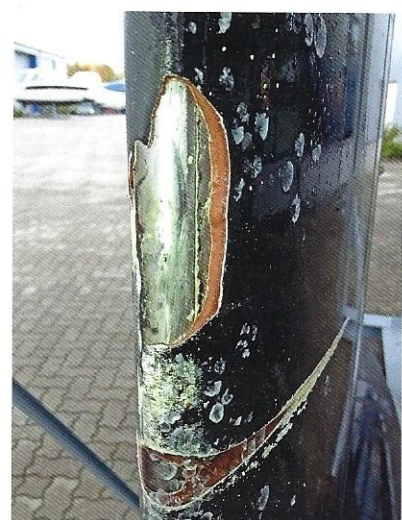
**Durch die Schot verursachte Abplatzungen.**

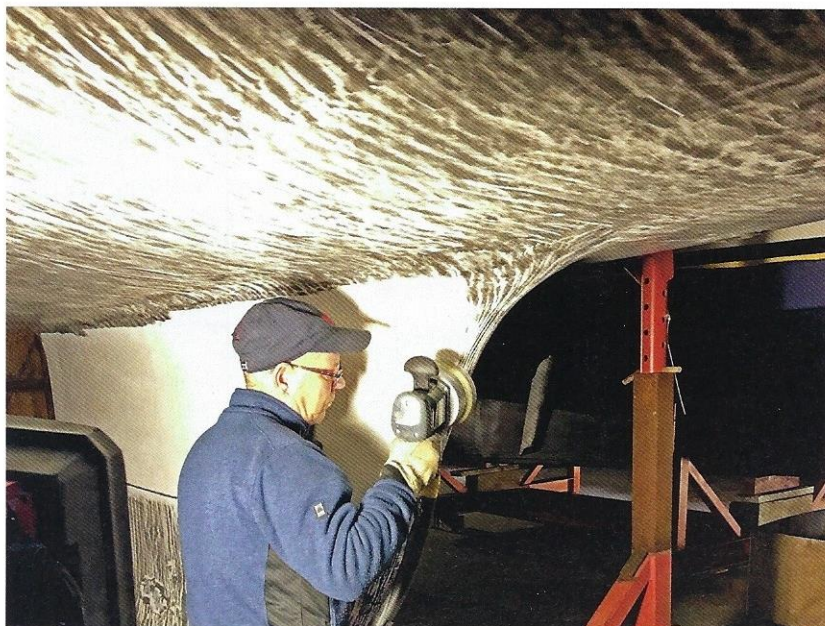
**Abtrag des Unterwasserschiffs in Schichten als Vorbereitung für einen konsequenten Neuaufbau.**

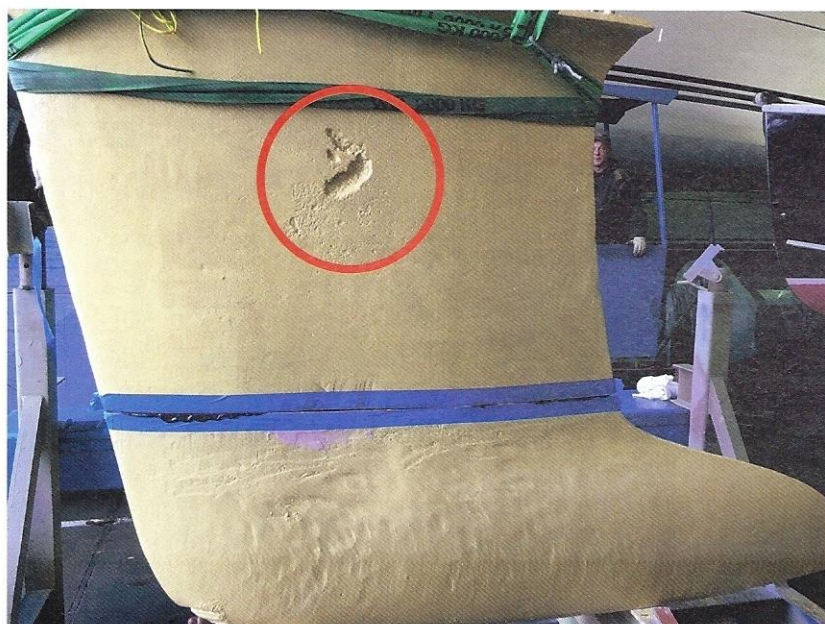
**Gestrahlter Kiel mit Lunker (roter Kreis).**

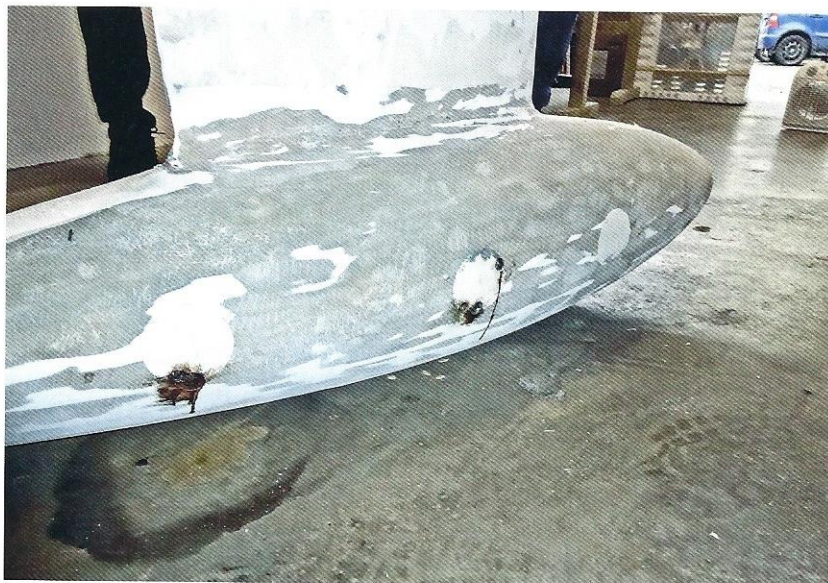
An dieser Eisenbombe frisst sich der Rost von innen nach außen.

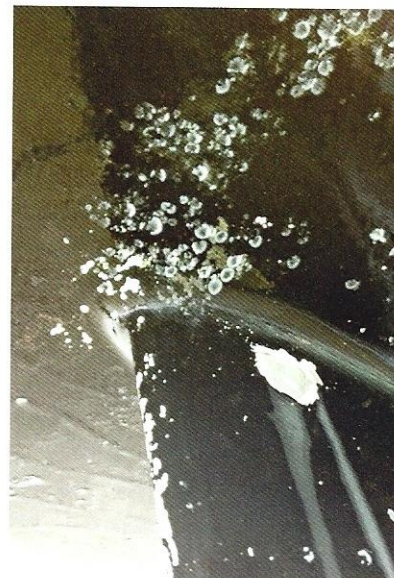
Abgeplatzte Farbschicht.

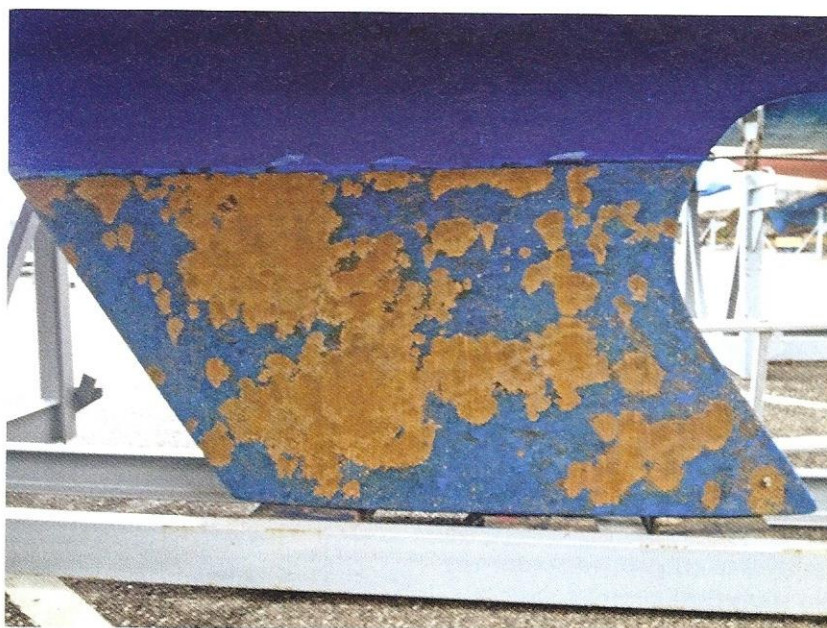
Großflächiger Rostbefall.

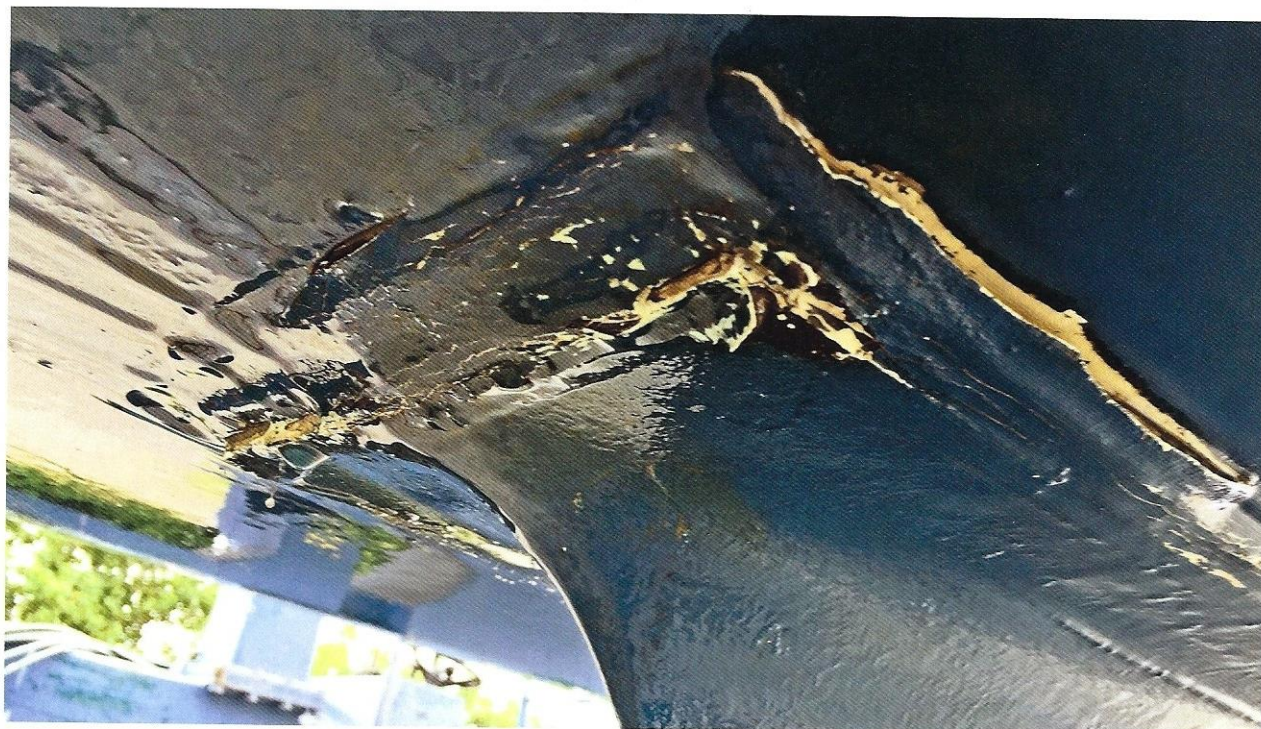
Diese Kielbefestigung ist durch Grundberührung stark beschädigt. Eine aufwendige Sanierung ist unvermeidlich.

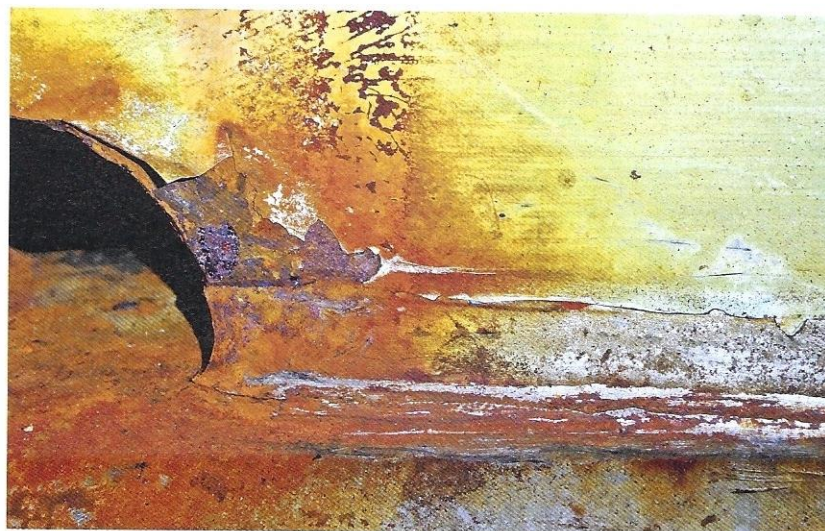
Stark korrodierter Kiel. Ohne Sanierung lebensgefährlich.

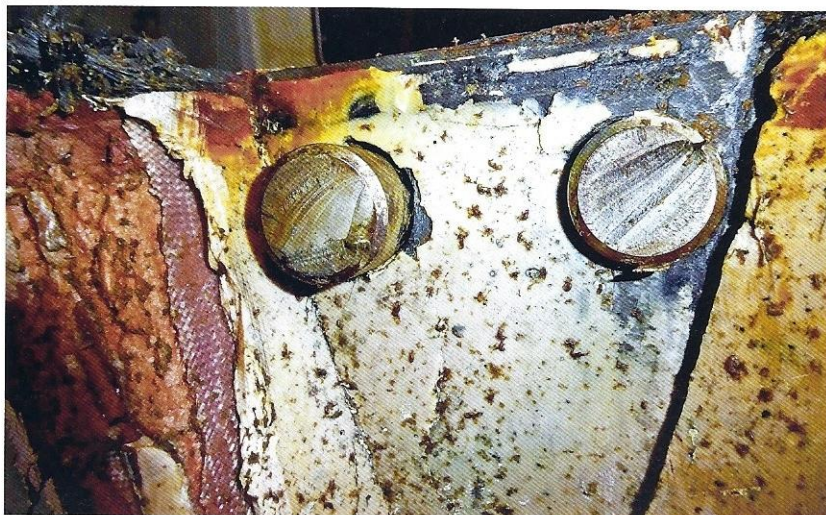
Rost um Kielbolzen.

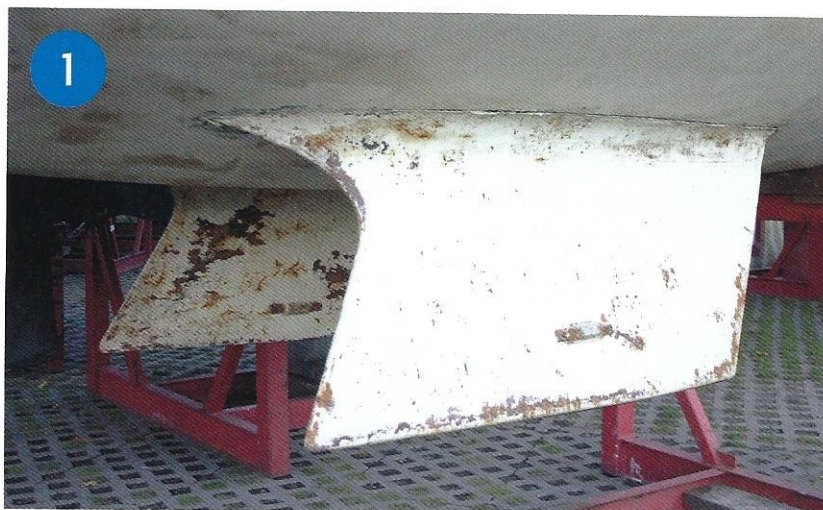
**1** Zu lange gewartet: Dem Salzwasser lange Zeit unzureichend geschützt ausgesetzt, sitzt die Korrosion schon tief im Eisenkiel. Partell haben sich schon Lunker eingefressen, die mit Schleifscheibe und Drahtbürste nicht mehr vollends entrostet werden können. Hier hilft nur noch Sandstrahlen, um einen langfristigen Korrosionsschutz zu erreichen.
