# Verjüngungskur

Zu einer professionellen Unterwasserschiffsanierung gehört selbstverständlich auch eine Überarbeitung des Kiels und seiner Anbindung zum Rumpf. Um hier optimale und möglichst langlebige Resultate zu gewährleisten, hat Peter Wrede Yacht Refits standardisierte Prozesse entwickelt, die bei unterschiedlichen Schadensszenarien zur Anwendung kommen. Jan Kuffel beschreibt die Abläufe im Detail.

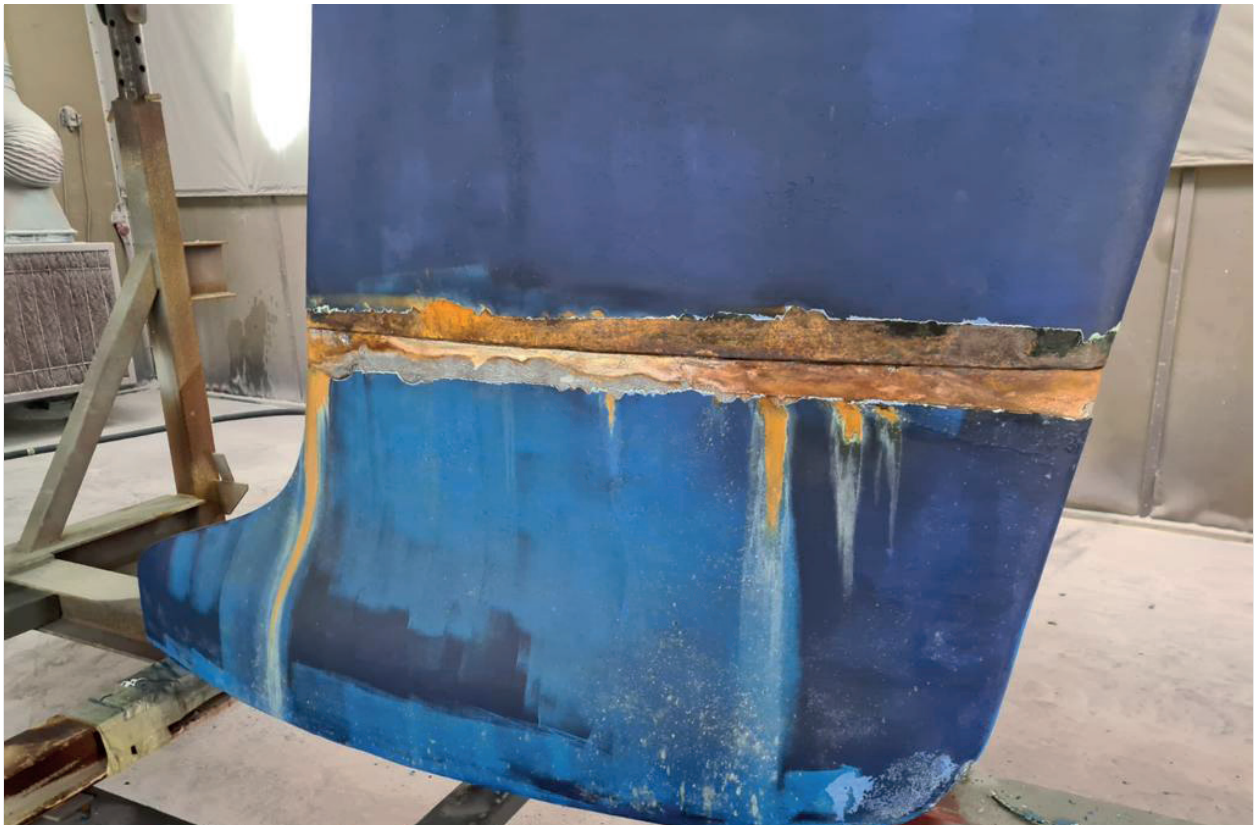
Bei einem Kompositkiel besteht der obere Teil aus Gusseisen oder seltener aus Edelstahl, die untere Ballastbombe aus Blei ist mit dem oberen verbolzt. Auch hier findet sich in der Regel eine Gummifuge, die im Laufe der Jahre undicht wird und zu Korrosion führt.

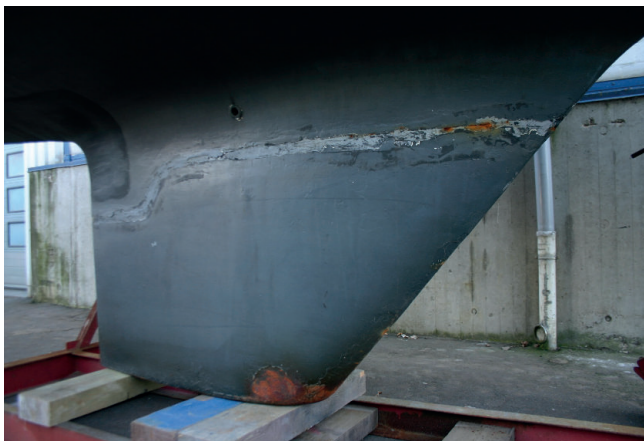
Hier ist der Gusseisenkiel mit dem Kielstummel des GfK-Rumpfes verbunden. An der Nahtstelle hat sich bereits Rost gebildet, ebenso an der Unterkante nach Grundberührung.

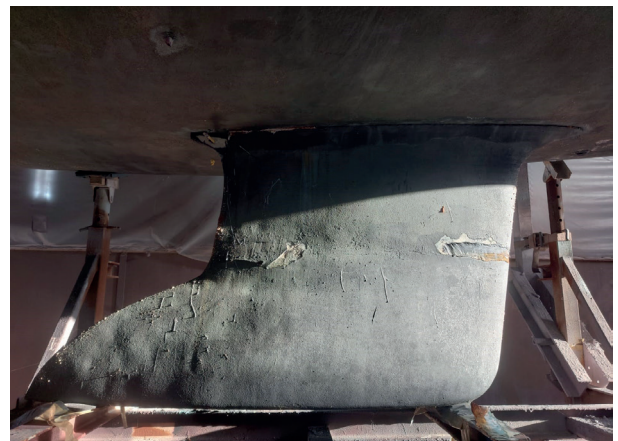
Auch hier ist die Nahtstelle zwischen Kiel und Rumpf offensichtlich undicht und wurde vom Rost unterwandert, langfristig kann dies auch strukturelle Schäden verursachen.

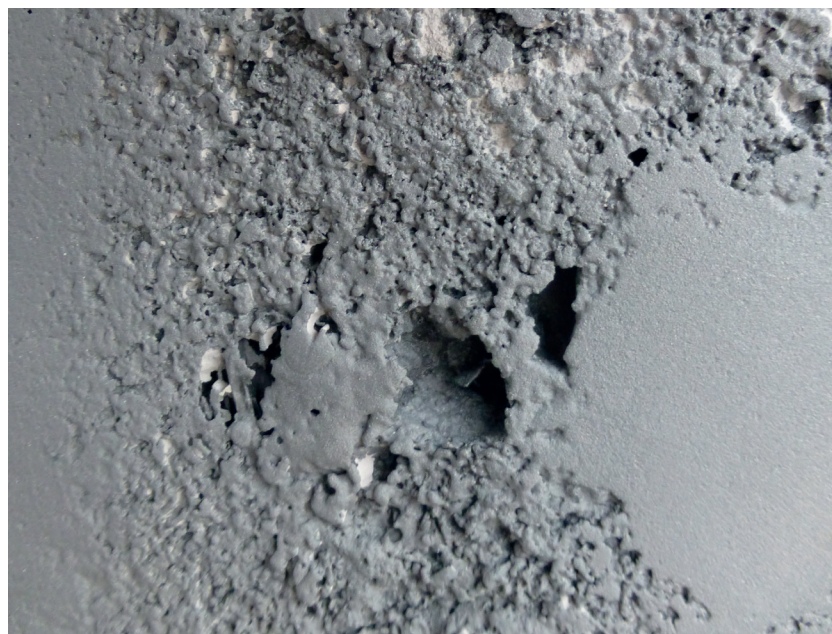
**Nach dem Strahlen gleicht die Kielloberfläche einer Kraterlandschaft, da neben vielen Rostenfressungen auch Gussfehler und andere Einschlüsse im porösen Material freigelegt wurden.**

Nach dem Strahlen zeigen Gussstahlkiel eine sehr zerklüftete Oberfläche, da Gussfehler, Rostnester und alte Spachtelstellen komplett freigelegt

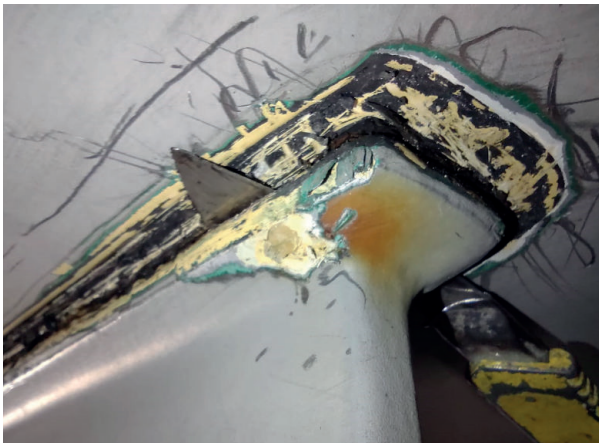
**Tritt deutliche Spaltbildung auf, deutet dies auf ein mangelhaft ausgeführtes Kielbett hin. Auch an der Vorderkante zeigt sich oft dieses Phänomen.**

dicken Schicht angedickten Harzes, dass die Oberkante des Kiels der Rundung des Rumpfes anpasst, um eine kraftschlüssige Montage des Ballastkörpers zu ermöglichen. Dies ist nicht immer mit der nötigen Sorgfalt ausgeführt. Um dies zu prüfen, wird das Boot vor und hinter dem Kiel auf Böcken gelagert, der Kiel hängt dann frei und belastet den Übergangsbereich zum Rumpf auf Zug. Bei einem mangelhaften Kielbett können sich dann an der Vor- und Achterkante des Kiels Spalten zeigen, die im Anschluss freigelegt und ebenfalls gestrahlt werden. Danach werden die Spalten mit Epoxidkleber verfüllt. Noch vor dem Aushärten des Klebers werden dann die Kielbolzen inspiziert und geprüft, ob das notwendige Drehmoment der Muttern anliegt. Hierzu dienen Werftangaben als Grundlage oder, falls diese nicht verfügbar sind, die Vorgaben eines hinzugezogenen Yachtkonstruktors aufgrund von Bolzendurchmesser und Gegenplatten. Stimmen die Werte nicht überein, werden die Kielbolzen entsprechend nachgezogen. Ist der Kleber ausgehärtet, wird das Boot wieder auf den Lagerbock abgesenkt.
