# Schichtarbeit

**Rost am Kiel ist nicht zwingend ein Grund, in Panik zu geraten, jedoch Anlass zum Handeln. Nach der Entrostung folgt Schicht um Schicht der Neuaufbau. Doch nicht immer muss komplett saniert werden. *segeln* klärt vermeidbare Rostursachen und geeignete Gegenmaßnahmen**

## ► Professionelle Entrostung und Neuaufbau des Unterwasserschiffes

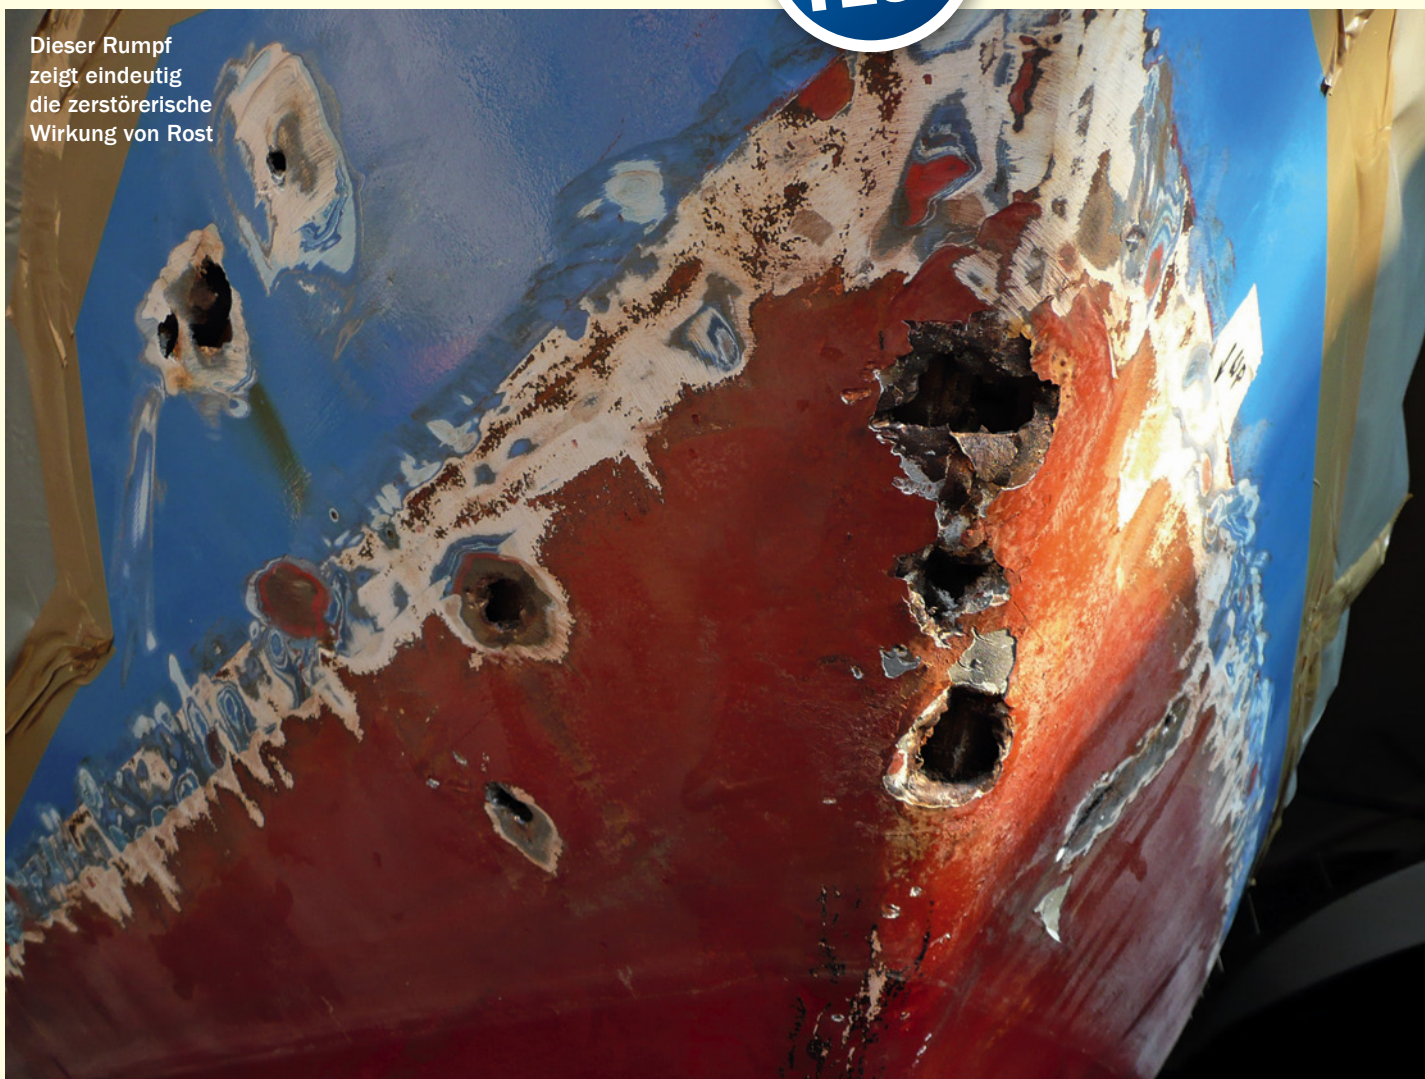
Dieser Rumpf zeigt eindeutig die zerstörerische Wirkung von Rost

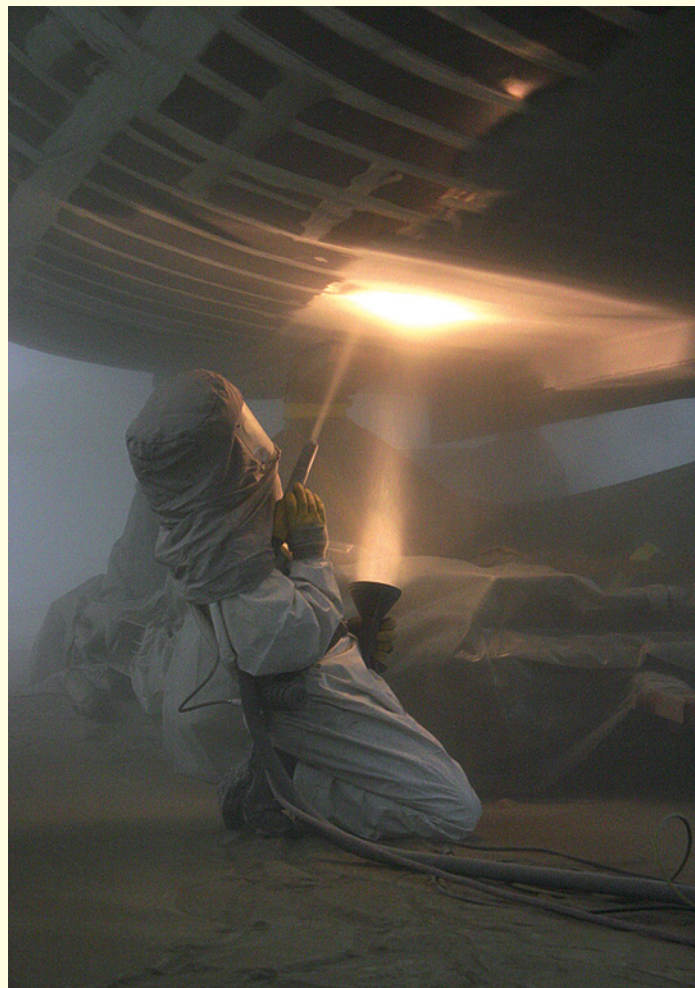
▲ Wehret den Anfängen! Denn wenn der Rost erst einen kritischen Grad erreicht hat, hilft nur noch Sandstrahlen

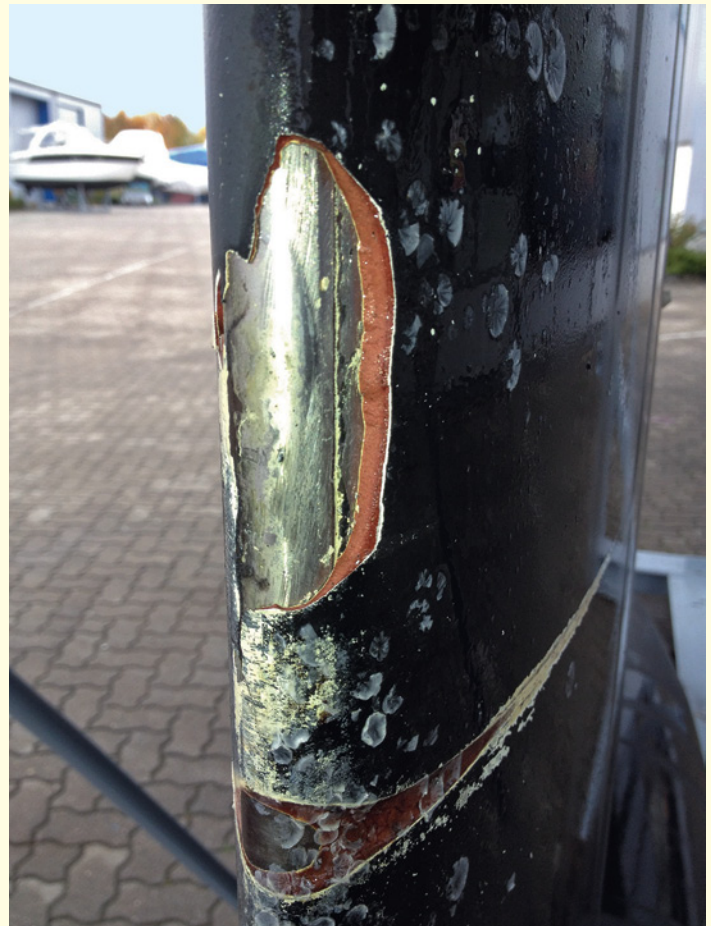
▲ Bei einem missglückten Spi-Manöver fraß sich die Dyneema-Schot bis aufs Metall durch

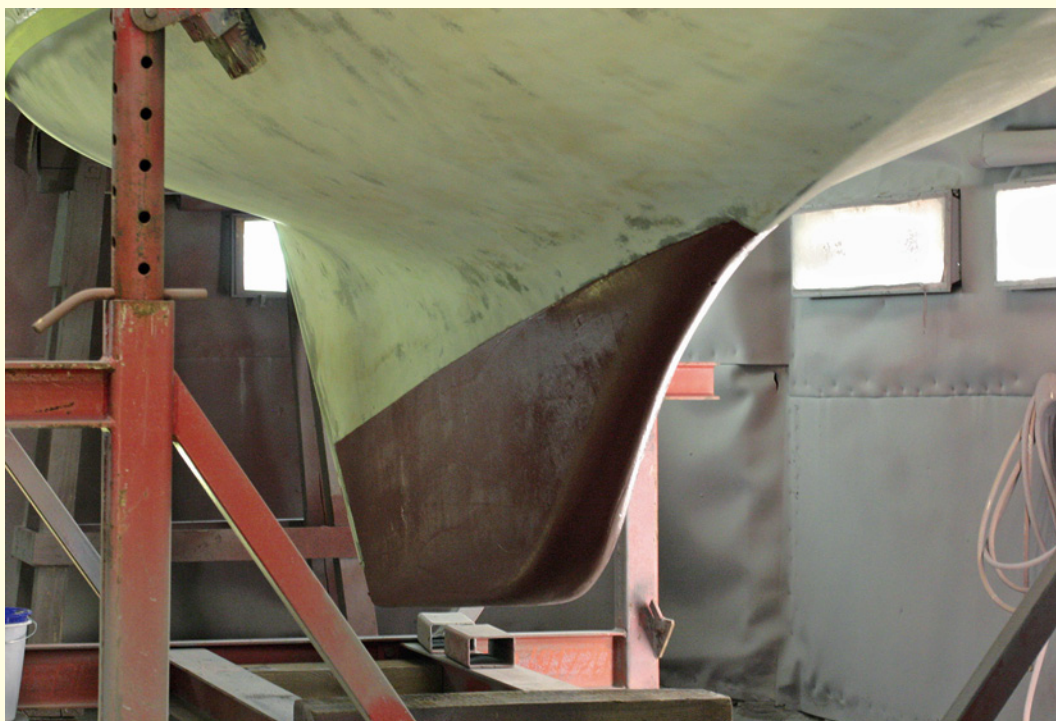
◀ Oft wird bei der Kielgrundierung die Stelle vergessen, mit der er auf dem Pallholz aufliegt

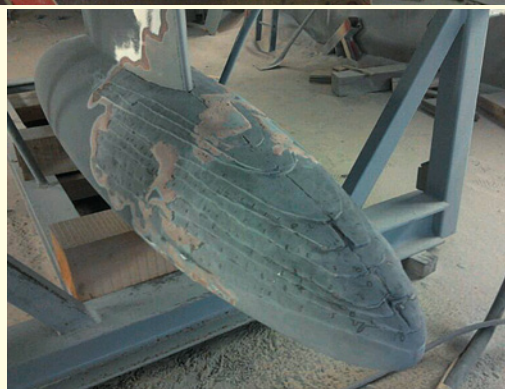
◀ Frisch gestrahlter Kiel eines Racers; zusätzlich wurden hier Bleiplatten für ein höheres aufrichtendes Moment angeschweißt. Sie müssen plan verspachtelt werden

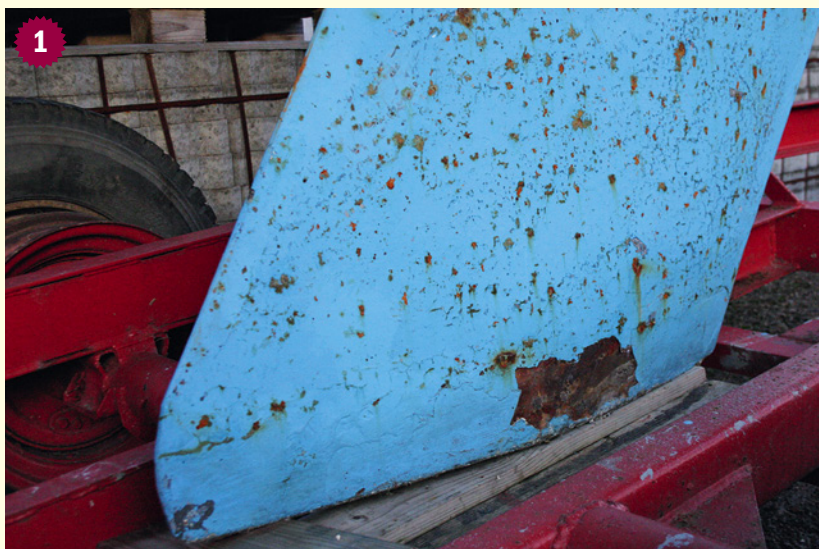
1

▲ Die Korrosion sitzt schon tiefer im gegossenen Eisenkiel, teils gar in eingefressenen Lunkern, die mit Schleifscheibe und Drahtbürste nicht mehr hundertprozentig entrostet werden können. Um einen wirkungsvollen Korrosionsschutz zu erreichen, bedarf es eines Sandstrahlers.
