boote
 ↳ refit-projekt

**Osmose? Schäden im Laminat zeigen sich erst,
 wenn der alte Antifouling-Anstrich komplett runter ist**

TEIL 3: Unterwasserschiff strahlen

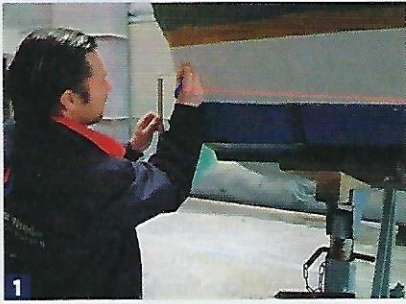
1 Schwimmlinie Lagebesprechung: Neues Innenleben, neuer Motor, neuer Tank, da kommt an Gewicht einiges zusammen. Bevor der „Strahlemann“ richtig loslegen kann, wird die neue Schwimmelage plus 6 cm „Schwabbelwasserkante“ berechnet und exakt angezeichnet. Dank moderner Lasertechnik absolut kein Hexenwerk

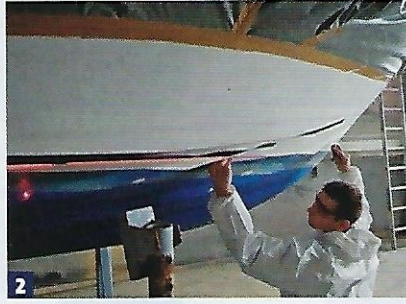
2 Abkleben Schutzschicht: Alles, was über dem „Wasserpass“ liegt, wird von den Profis mit stabilem Klebeband und einer Kunststoffolie strahlfest verpackt

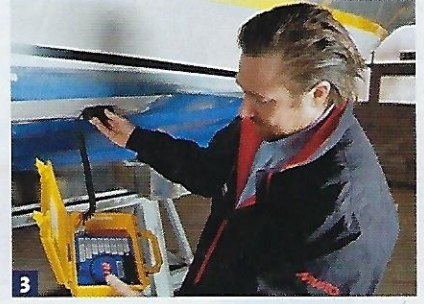
3 Feuchtigkeitsprüfung Alles in trockenen Tüchern: Die rundherum elektronisch gemessenen Feuchtigkeitswerte sind in jedem Fall unbedenklich

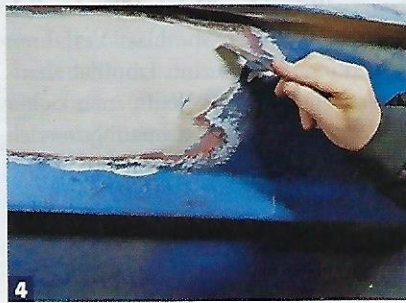
4 Schleifprobe Kopfsache: Auf dem freigelegten Gelcoat zeigen sich keine weißen Punkte. Schlussfolgerung: keine „geköpften“ Blasen, keine Osmose

und danach als weiße Punkte auf dem freigelegten Gelcoat deutlich sichtbar. Das Untersuchungsergebnis in unserem Fall: ohne Befund. Letzte Gewissheit darüber, ob es einen Osmoseschaden gibt und wie die Substanz des Unterwasserschiffs im Ganzen aussieht, kann es jedoch endgültig erst nach den Strahlarbeiten geben. Dabei wird der Gelcoat im Rotoblast-Verfahren schonend und dennoch „lupenrein“ freigelegt. Der perfekte Arbeitsplatz, Wredes

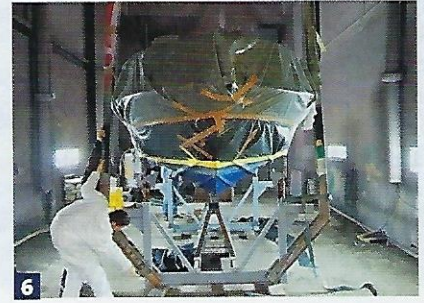
6 Abstützen Mit System: Das Boot wird mit Wredes Rungensystem seitlich so fixiert, dass es lückenlos und „aus einem Guss“ bearbeitet werden kann

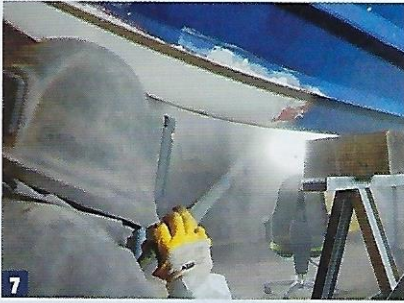
Strahlen Auf die sanfte Tour: Die kreisenden Bewegungen des Rotoblast lösen den alten Anstrich mühelos und (ver-)schonen dabei den Gelcoat

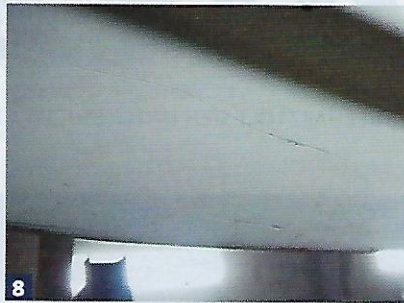
Schäden Das ständige Rauf und Runter: Auf- und Abslippen und die Reisen auf dem Trailer haben im Gelcoat und im Laminat deutliche Spuren hinterlassen

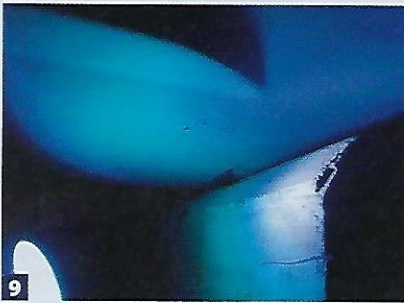
Lichtprüfung Schwarzarbeit: Das Unterwasserschiff wird nach dem Strahlen mit einer UV-Schwarzlicht-Lampe gründlich auf Osmose untersucht

Tatsachen. Das Unterwasserschiff wird Stück für Stück von allen Seiten mit einer UV-Schwarzlicht-Prüflampe gründlich auf Osmose untersucht. Ergebnis: „Alles im grünen Bereich.“ Auch die gemessenen Feuchtigkeitswerte sind unbedenklich. Diagnose: Der „Patient“ hat keine Osmose. Ein Grund zum Feiern? Leider nicht. Peter Wredes Profiteam hat genau hingesehen und bei der gründlichen Sichtprüfung festgestellt, dass der Gelcoat im Unterwasserbereich in einem sehr schlechten Zustand ist. Strukturelle Haarrisse, Gelcoat-Ablösungen, große Poren, partiell ausgedünnter Gelcoat, tiefe Kratzer, die beim Slippen und Trailern entstanden sind, und dazu jede Menge „Kleinkram“. Resümee der Spezialisten: Die Mängelliste ist so lang, dass es arbeitstechnisch sinnvoll ist, den Gelcoat im deutlich intensiveren Shotblast-Verfahren komplett bis zum Laminat abzutragen. Nur so kann man sicher sein, dass im Bearbeitungsbereich keine Untergrundrisiken verbleiben, die in den nächsten Jahren für Ärger sorgen können. Also, es gibt viel zu tun.

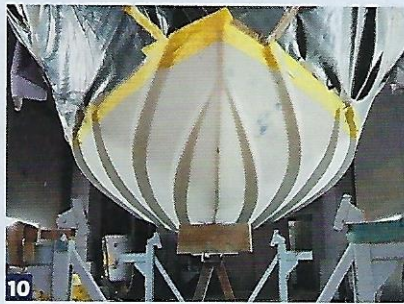
Endergebnis Es gibt noch viel zu tun: Die Mängelliste ist so lang, dass es sinnvoll ist, den Gelcoat im Shotblast-Verfahren komplett bis zum Laminat abzutragen
