## OSMOSE SANIEREN

Ältere Yachten brauchen meist unter Wasser neue Beschichtungen. Um die Schäden dauerhaft zu beheben, wurde die Dehlya **SANDGESTRAHLT** und komplett neu aufgebaut

# KIEL ÜBERHOLEN

Ballastflossen brauchen zuweilen eine Runderneuerung. Die **KORROSION** wird per Sandstrahl entfernt, der Ballast wieder in Form gespachtelt und mit Epoxid versiegelt. Ein Beispiel

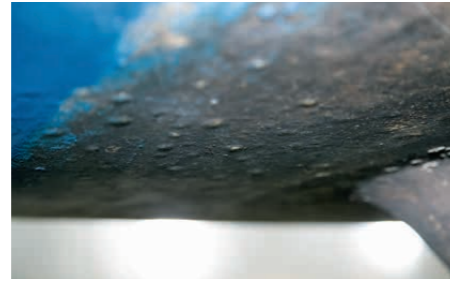
**D**as Unterwasserschiff war eine der absehbaren Baustellen, obwohl der Voreigner das Boot mit einer neuen Schicht Antifouling aufgehübscht hatte und wir bei der ersten Besichtigung keine verräterischen Buckel entdecken konnten. Doch kaum war das Boot vom nicht mehr fahrtüchtigen Trailer gehoben, geriet der Befund eindeutig: Osmosebefall. Im Bereich der Auflagen waren deutliche Bläschen zu sehen.

**1** Nur im Bereich der Auflagen sind deutliche Buckel zu erkennen, das restliche Unterwasserschiff ist scheinbar makellos

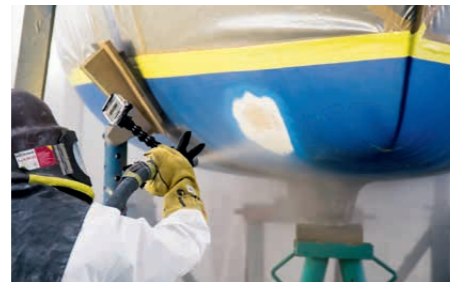
**4** Per Sandstrahl werden Antifouling, Gelcoat und das beschädigte Laminat abgetragen. Danach ist das intakte Material ...

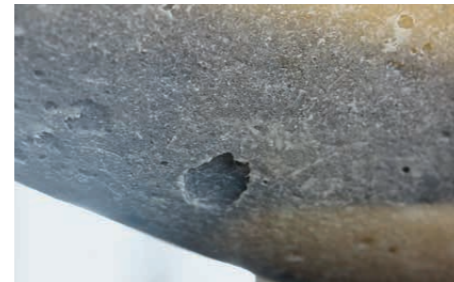
**5** ... mit kleinen Kratern übersät. Größere Lunker sind ebenfalls erkennbar. Es sind Lufteinschlüsse aus der Fertigung

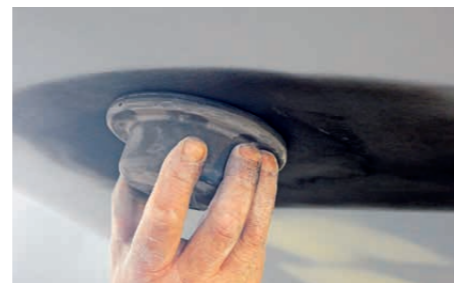
**11** Verbleibende Unebenheiten lassen sich mit Kontrastpulver aufspüren. Sie werden mit Epoxidspachtel gefüllt und verschliffen

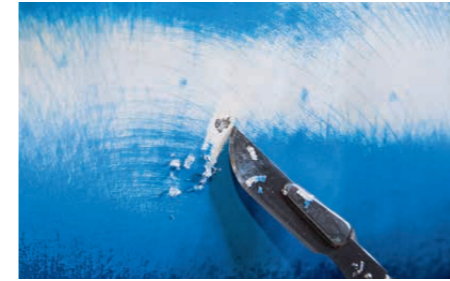
**3** ... zeichnen sich die Osmoseblasen als Täler ab, da sie ausgetrocknet und eingefallen sind. Leichter Druck lässt sie platzen

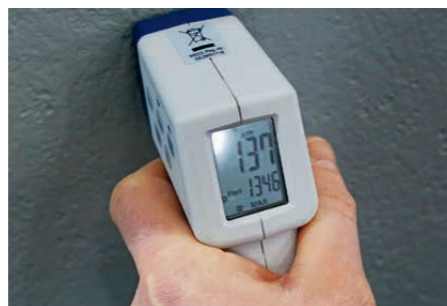
Damit das Metall sicher vor Korrosion geschützt ist, muss schon die erste Primerschicht dicht sein. Ihre Dicke sollte bei Epoxid mindestens 100 Mikrometer betragen

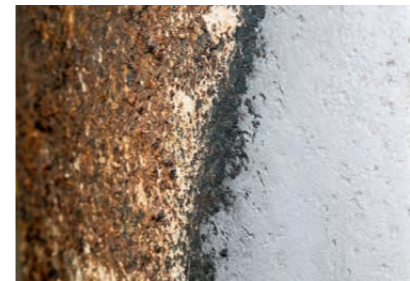
**1** Das Korundpulver schleift den Rost restlos aus allen Poren und schafft eine metallisch reine Oberfläche
