# Diagnose ...

... Osmose? Für viele Eigner von GfK-Yachten ist das Auskranken im Herbst ein banger Moment. Zeigen sich verräterische Blasen auf der Oberfläche des Unterwasserschiffes? Ist die Yacht von der gefürchteten „Blasenkrankheit“ betroffen und wie schlimm ist dann der anzunehmende Schaden? Diese und viele weitere Fragen zum Thema hat Jan Kuffel mit den Experten von Peter Wrede Yacht Refit diskutiert und beschreibt im ersten Teil der Osmose-Serie unterschiedliche Methoden der Diagnostik.

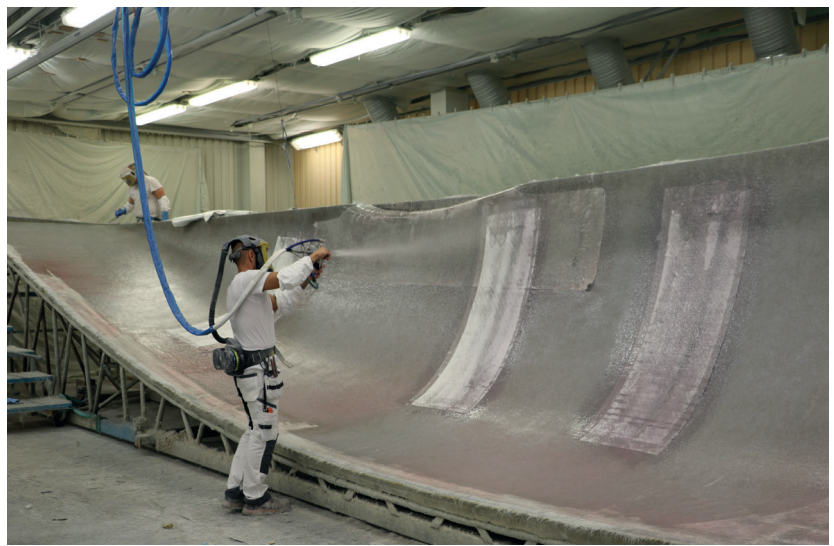
**Auch heute noch werden die meisten GfK-Rümpfe von Hand laminiert. Bei der erzielbaren Qualität spielt dann der Faktor Mensch eine wichtige Rolle, zum Beispiel beim Verdichten des Laminats.**

Von Beginn in den sechziger Jahren des vergangenen Jahrhunderts bis heute ist auch im Großserienbau die Fertigung eines GfK-Rumpfes hauptsächlich Handarbeit. Hierzu wird zunächst die äußere Schutzschicht beziehungsweise das Gelcoat in die Negativform eingespritzt oder eingerollt, im Anschluss werden Schicht auf Schicht die Glasfasermatten oder Rovings eingelegt und mit Laminierharz getränkt. Hierbei kommt es zunächst auf die richtige Platzierung der Glasfasermatten an, sie sollten möglichst gerade liegen, dürften nicht knittern und müssen sich definiert überlappen. Anschließend wird mit speziellen Rollen und Walzen das Harz in die Glasverstärkung eingearbeitet. Die Güte des Laminats wird dabei durch eine möglichst starke Komprimierung bestimmt, um Luft einschüsse und Reaktionsgase aus dem Verbund zu drücken. All dies muss in einem definierten Zeitrahmen passieren, denn die Topfzeit eines Zweikomponenten-Polyesterharzes beträgt nach dem Anmischen nur zirka 25 bis 35 Minuten. Anschließend verändert sich seine Konsis-

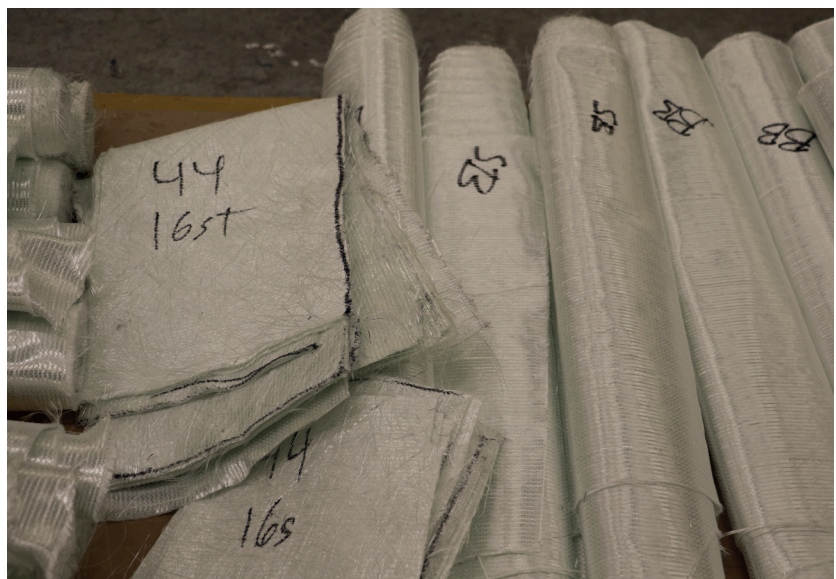
**Ein GfK-Laminat besteht aus einer Matrix aus Harz und Verstärkungsfasern, es kommen Matten und Rovings zum Einsatz. Das Verhältnis von Harz zu Glas bestimmt die Festigkeit.**

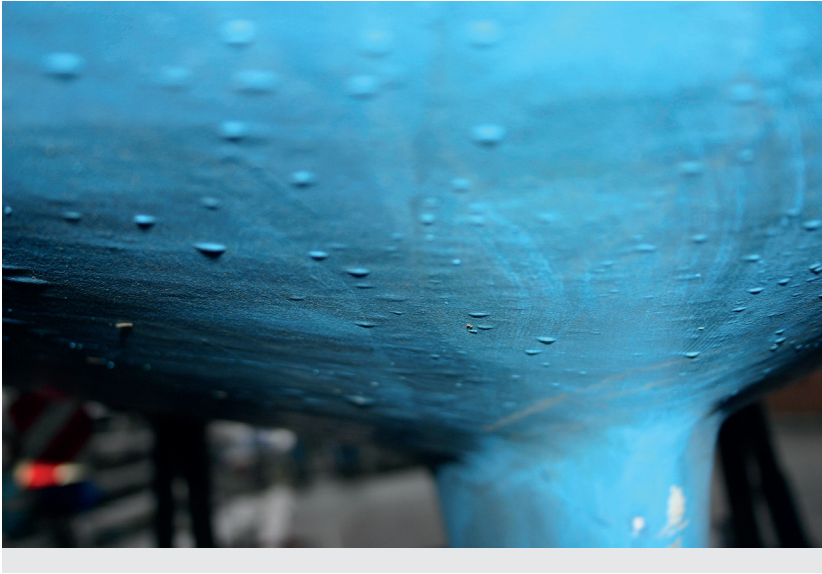
**Im Gegenlicht lassen sich stark ausgeprägte Osmoseblasen hier gut erkennen, viele alte Lagen Antifouling können dies allerdings deutlich erschweren. Sichere Auskunft über mögliche Osmose gewährt nur ein freier Blick aufs Gelcoat.**

das Unterwasserschiff nach dem Auskranken von Bewuchs und anderen Verunreinigungen befreit, bevor es an die Inspektion der noch nassen Oberfläche geht. Hierbei wird nach einem Blickwinkel gesucht, in dem das Sonnenlicht wie Streiflicht parallel zum Rumpf verläuft. Wölbungen nach außen werfen Schatten und Bla-

sen werden sichtbar. Alternativ lässt sich das Unterwasserschiff mit einer starken Lampe parallel zur Fläche ableuchten, auch hier zeichnen sich Blasen durch Schattenbildung ab. Gibt es nun erste Befunde, ist dies zwar ein Indiz, aber noch kein Beweis für Osmosebildung, denn Blasen können ihren Ursprung auch in

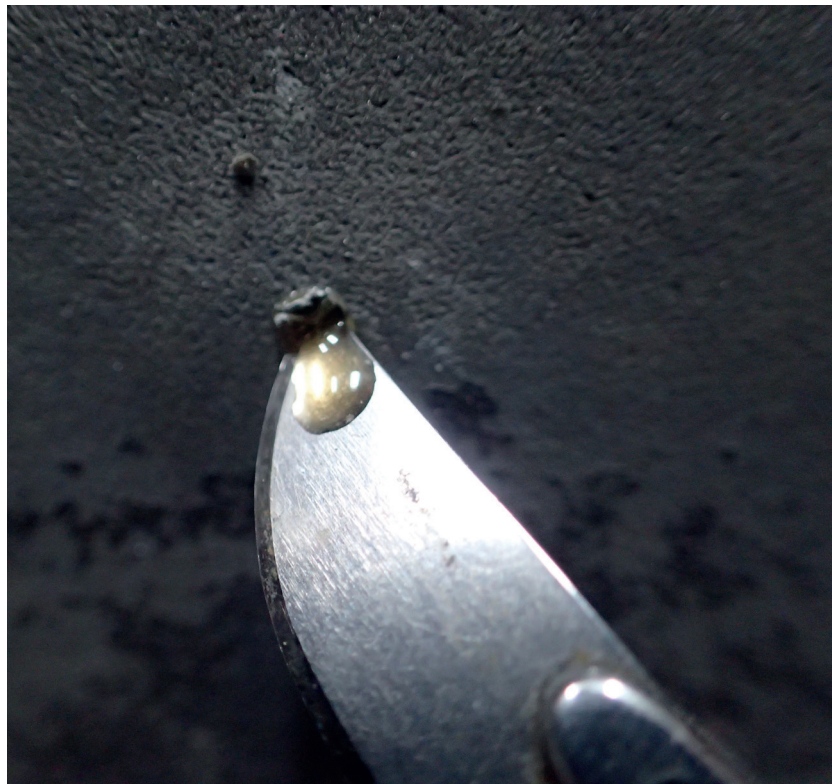
**Tritt aus einer geöffneten Blase eine stark riechende Säure aus, ist unter dem Gelcoat der Osmoseprozess aktiv. Nun gilt es, den Umfang des Schadens zu bestimmen.**

schicht oder intaktes Gelcoat, liegt zumindest an dieser Stelle kein Osmosebefall bevor. Wird allerdings das Laminat als trockene Fasern sichtbar und es tritt Säure aus, liegt mit Sicherheit an dieser Stelle des Rumpfes eine Osmoseschädigung vor. Hierbei ist übrigens die eigene Nase ein sehr gutes Analyseinstrument, denn die austretende Säure erinnert in ihrem starken Geruch an Essig.

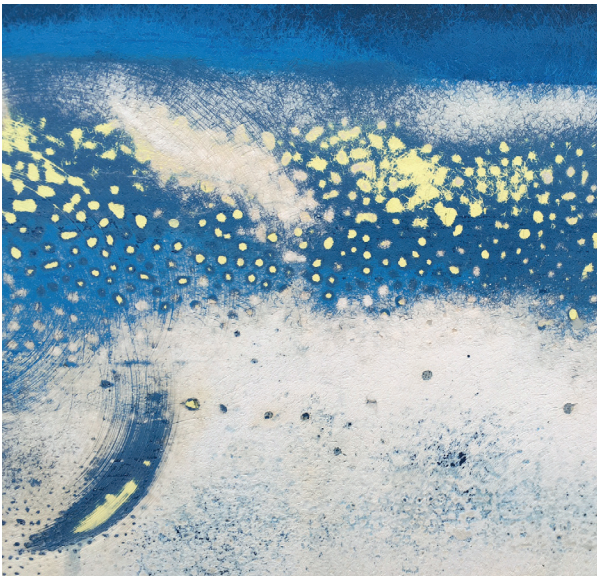
Ähnlich gut funktioniert eine Schleifprobe mit 120er Körnung, die erhabenen Blasen werden geköpft und sind so markiert.

Dabei wird mit 120er Schleifpapier der Bereich der Blasen bis auf das Gelcoat heruntergeschliffen. Da die Blasen von der Oberfläche erhaben sind, werden sie zuerst geköpft und zeichnen sich deutlich vom Untergrund ab. Ähnlich funktioniert eine Wischprobe mit beispielsweise Aceton. Hierbei wird das einkomponentige Antifouling gelöst und entfernt,

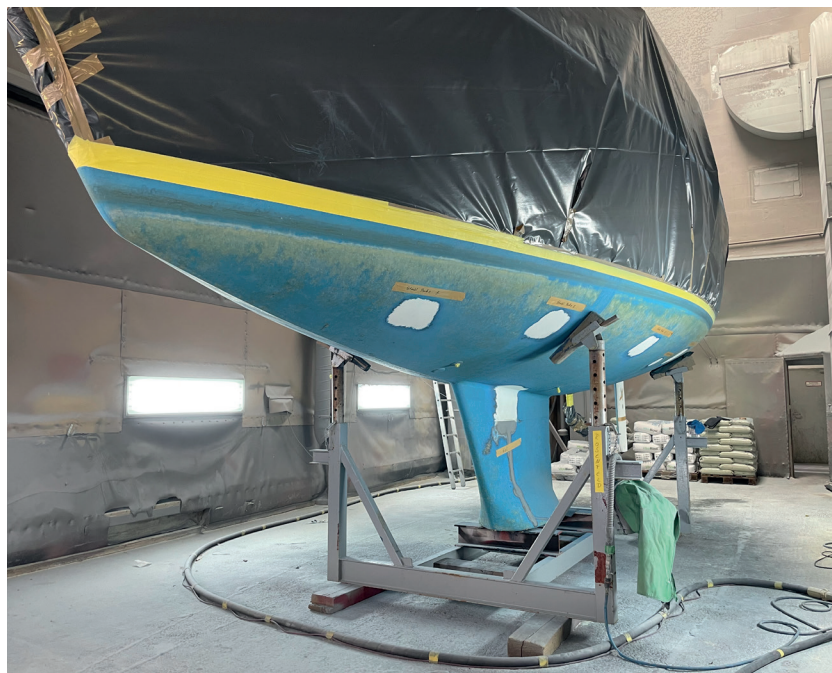
Strategisch verteilt wird die Oberfläche des Unterwasserschiffes an verschiedenen Stellen überprüft, auch Kiel und Ruder sowie das Laminat in der Nähe der Bockstützen sind kritische Bereiche.

Um wirklich gesicherte Erkenntnisse über den Zustand des Unterwasserschiffverbundes zu erhalten, führen Fachbetriebe dann häufig noch eine Strahlprobe durch. Dabei wird an mehreren Prüfstellen die Rumpfschicht freigelegt, eventuell vorhandene Osmose-Nester und trockene Stellen im Laminat, in denen sich solche bilden können, treten so zutage. Hierbei werden auch an bootsbau-relevanten Stellen wie etwa Kiel und

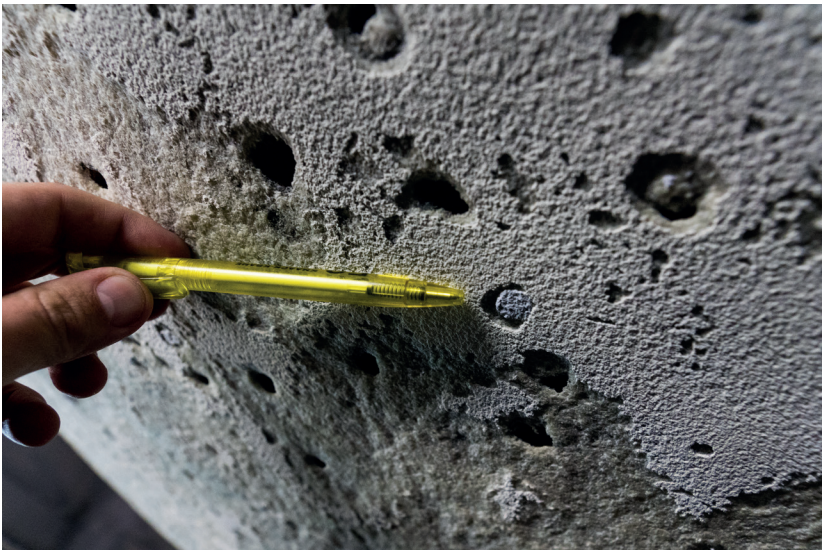
Die Oberfläche eines von Osmose befallenen Unterwasserschiffes nach dem kompletten Strahlen, die tiefen Nester wurden ausgebohrt.

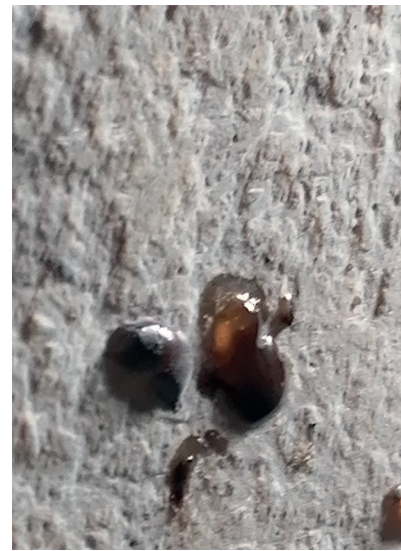
Nach dem Strahlen tritt die restliche Säure aus, sie muss vor dem Neuaufbau sorgfältig entfernt werden.
