# Wow-Effekt nach dem Refit

Im Peter Wrede Standort Neustadt erhielt die Yacht ein Komplett-Refit – von der Unterwasserschiffbeschichtung über den Edelstahl-Kiel bis zur Glanzlackierung des Freibords im höchsten Yachtstandard. Und die Teakflächen erhielten ein Refresh mit dem Wrede Teak-Protect System.

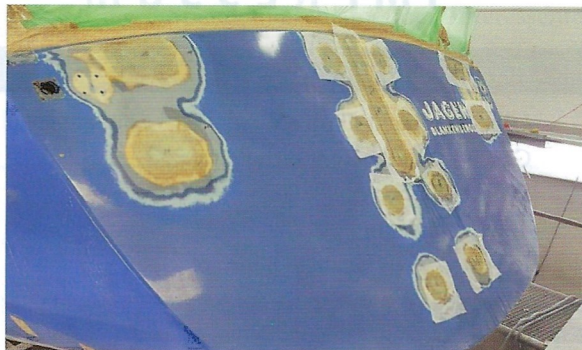
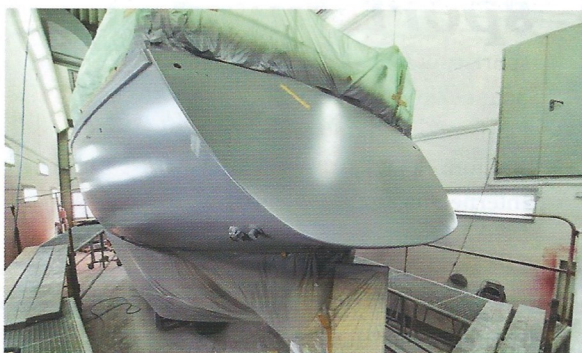
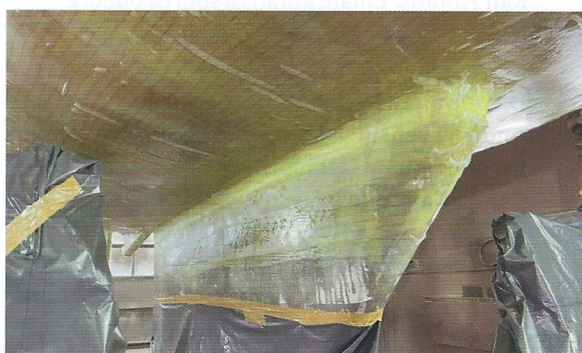
Für die Unterwasserschiffüberholung hat das Wrede-Team die Altbeschichtung und Spachtelung im Shot-Blasting-Strahlverfahren bis zum Laminat abgetragen. Systemsicher entfernt dieses System defektes Material und bereitet den Untergrund optimal für die weitere Bearbeitung vor. Eine Spachtelung mit Epoxid-Klebeharzes sichert die neue 100-prozentige Haftung auf dem vorhandenen Laminat. Es folgt das Auflaminieren des Bearbeitungsbereiches – EPS Biaxialgelege mit Epoxid-Harz geben dem Boot damit seine ursprüngliche Festigkeit zurück.

derblatt und Skeg. Im Übergangsbereich Kiel/Rumpf und am Skeg und Ruderblatt erhielt das Boot für ein gutes Gefühl weitere Laminat-Verstärkungen. Das Unterwasserschiff wurde anschließend mit Epoxid gespachtelt und verschliffen, bevor die abschließende Abdichtung gegen eindringende Feuchtigkeit mittels 6-Spritzgänge-Epoxidbeschichtung im Hochdruck-Spritzverfahren appliziert wurde.

Fehlte nur noch der abschließende Bewuchsschutz mit dem Peter Wrede Antifouling-Schichtstärken-Indikator: Vor dem Auftragen der eigentlichen Antifouling-Nutzschicht (schwarz) wird dabei eine andersfarbige erste Antifouling-Lage (rot) im Airless-Spritzverfahren appliziert – der Indikator. Damit ist der Schichtstärkenabbau leicht erkennbar, denn erst wenn sich die schwarze Nutzschicht abpoliert hat und der darunterliegende rote Indikator sichtbar wird, sollte gehandelt werden. Allerdings ist auch dann noch Bewuchs-
